## Ein Low-Tech-Magazin für die Funde aus der Römerzeit

### Die Aufgabe

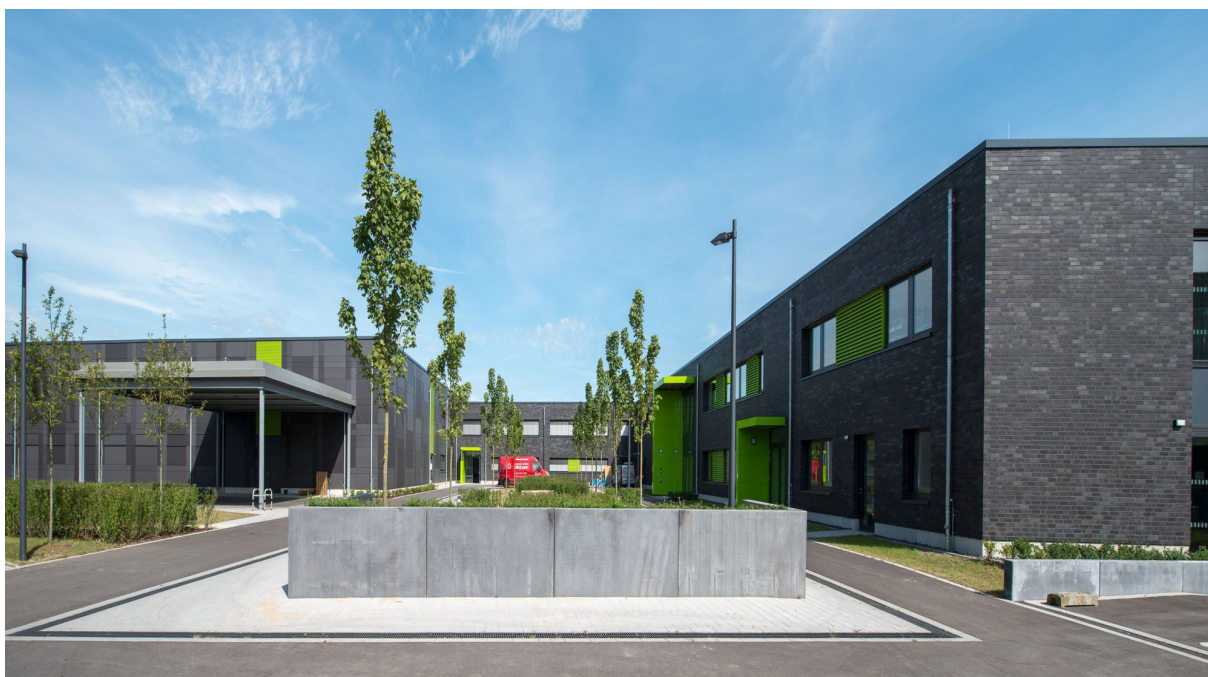
01 Die neue Dienststelle des LVR-Archäologischen Parks Xanten. Rechts der Verwaltungstrakt, links das Magazin für die archäologischen Funde. (Foto: Axel Thünker DGPh)

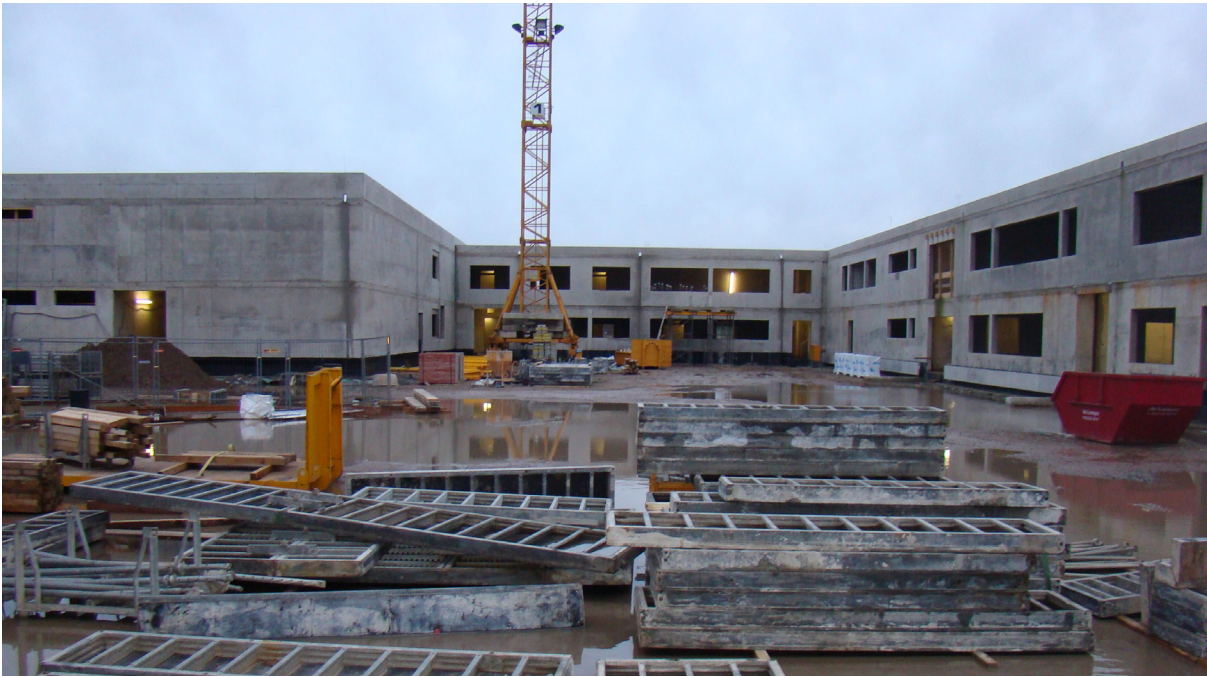
02 Das neue Dienststellengebäude in der Bauphase. Das Fundmagazin ist durch seine geschlossene Bauweise erkennbar

Der Bodenaufbau im Magazin des LVR-Archäologischen Parks Xanten besteht aus einer 35 cm starken Stahlbeton-Bodenplatte aus wasserundurchlässigem Beton auf einer ca. 20 cm starken, verdichteten Kiespackung (Abb. 2). Zwischen der Kiespackung und der Stahlbetonbodenplatte wurde eine PE Folie eingebaut. Auf der Bodenplatte war ein 6 cm starker Verbund-Estrich geplant. Das Gebäude ist zum Erdreich hin nicht gedämmt. Die Außenwände bestehen aus 24 cm Stahlbeton, mit 10 cm Mineralwolle-Dämmung und einer vorgehängten, hinterlüfteten Plattenverkleidung. Die Decke wurde in 22 cm Stahlbeton ausgeführt, mit einer Gefälle-Wärmedämmung aus EPS mit einer Mindestdämmstärke von 12,5 cm

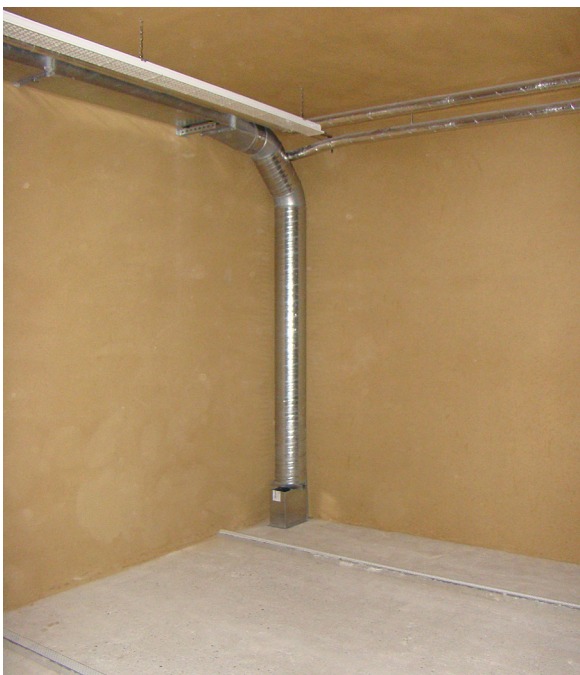
03 Lehmputz im Magazin. Auf dem Boden die Schienen der Rollregal-Anlage. In der Ecke das Lüftungsrohr und rechts oben Vor- u. Rücklauf der Wandflächenheizung

Im Inneren wurden die Wände und die Decken mit einem zweilagigen Lehmputz versehen (Abb. 3). Die Putzstärke beträgt an Decke und Wänden 25 mm. An den Außenwänden wurde zusätzlich eine Warmwasser-Wandheizung in den Putz eingebettet; hier beträgt die Putzdicke 30 mm (Abb. 4). Bei einer Grundfläche von ca. 1.420 m<sup>2</sup> stehen im Magazin insgesamt Lehmputzoberflächen von ca. 2.870 m<sup>2</sup> zur Verfügung. Diese Lehmoberflächen sollen Feuchtigkeit aus der Raumluft schnell aufnehmen sowie langsam wieder abgeben können und damit das Raumklima stabilisieren.

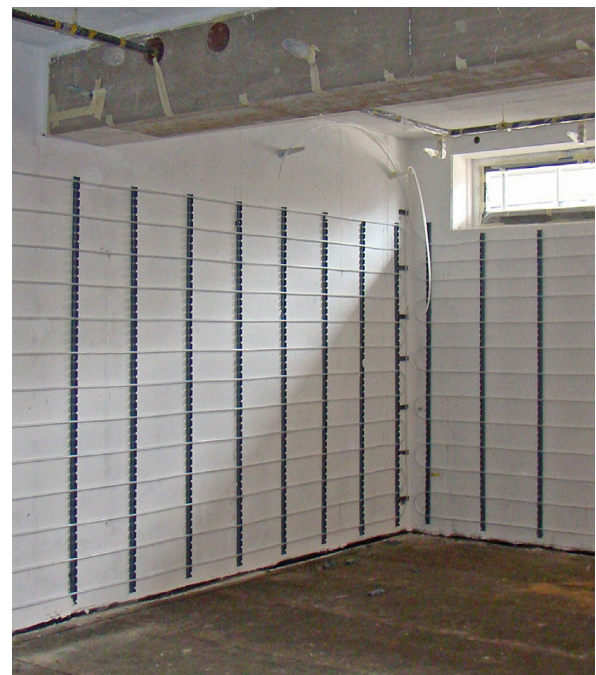
04 Register der Wandflächenheizung vor Aufbringen des Lehmputzes

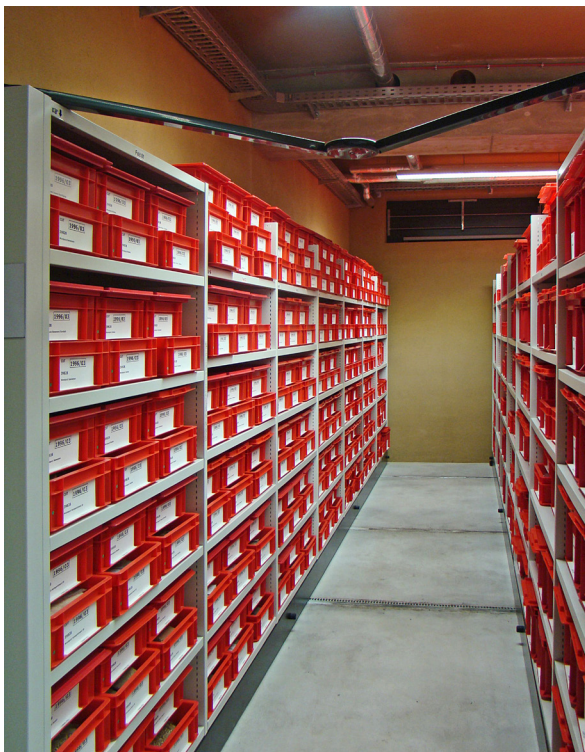
05 Rollregal-Anlage mit roten Fundkisten. Im Hintergrund der Lehmputz und die Entrauchungsklappen.

Die Inneneinrichtung besteht überwiegend aus einem elektrisch angetriebenen Rollregal-System (Abb. 5). Dieses wurde so programmiert, dass es abends nach Ende der Benutzungszeit automatisch in eine Grundstellung fährt, bei der zwischen den Regalen ein gleichmäßiger Abstand entsteht. So sind alle Fundkisten luftumspült und es bilden sich keine „toten Ecken“. Im Bereitstellungs- und dem Schaumagazin wurden feste Regale verbaut. Im Stein-Magazin wurden palettenfähige Hochregale installiert (Abb. 6).

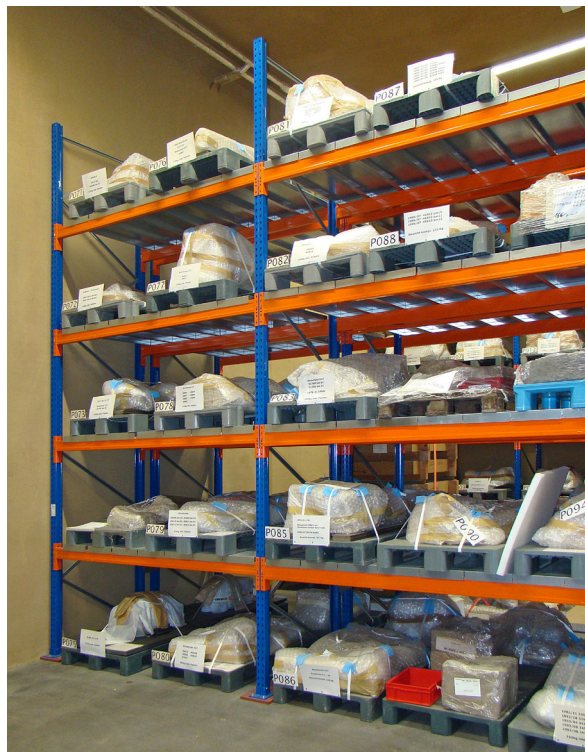
06 Das über zwei Stockwerke reichende Großfund-Lager. An der Decke die Zuleitung zur Wandflächenheizung..

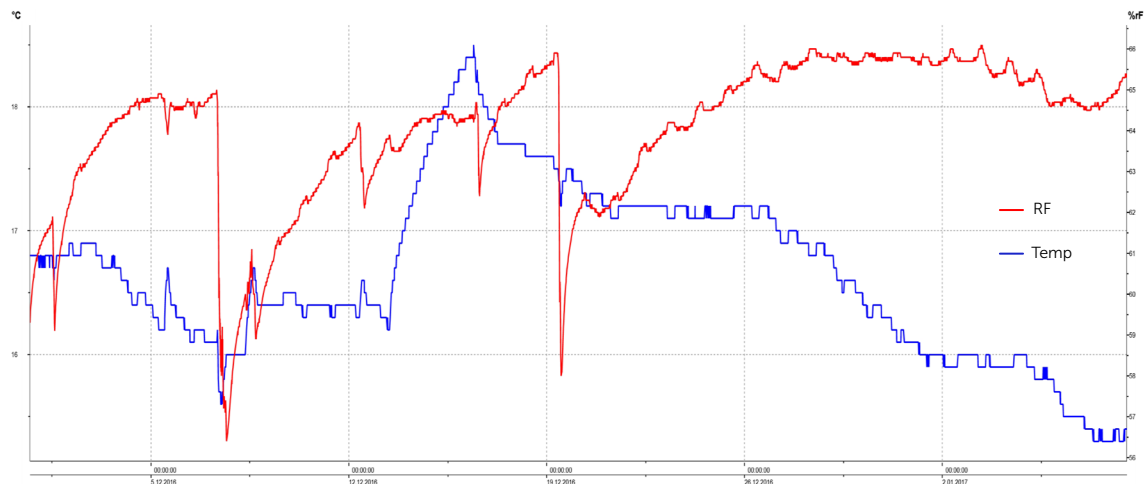
09 Temperatur und Feuchtigkeit vom 30.11.16 bis zum 08.01.2017 im Magazin D113 (Datalogging: Peter Becker).

Ein ähnliches Verhalten zeigt sich grundsätzlich auch im Winter, wobei hier einige Unterschiede zu beachten sind. Zum einen beginnt die Wandflächenheizung ab einer Außentemperatur von ca. 18°C zusätzlich Wärme in das Magazin zu bringen und somit gegen die fallenden Temperaturen anzuarbeiten. Die Wandflächenheizung wird mit einer Vorlauftemperatur von

25°C beschickt und kann damit in der Regel eine Raumtemperatur von ca. 18° halten, nach einer Reihe von sehr kalten Tagen kann die Temperatur auf 14°C absinken. Gefordert war, eine Minimaltemperatur von 11°C nicht zu unterschreiten, wobei dieser Wert auf Grund gesetzlicher Vorgaben so gewählt wurde (EnEV). Mit den derzeit erreichten 14° Mindesttemperatur, die jedoch tatsächlich nur an wenigen Tagen vorherrscht, ist eine gute Lösung erzielt worden.

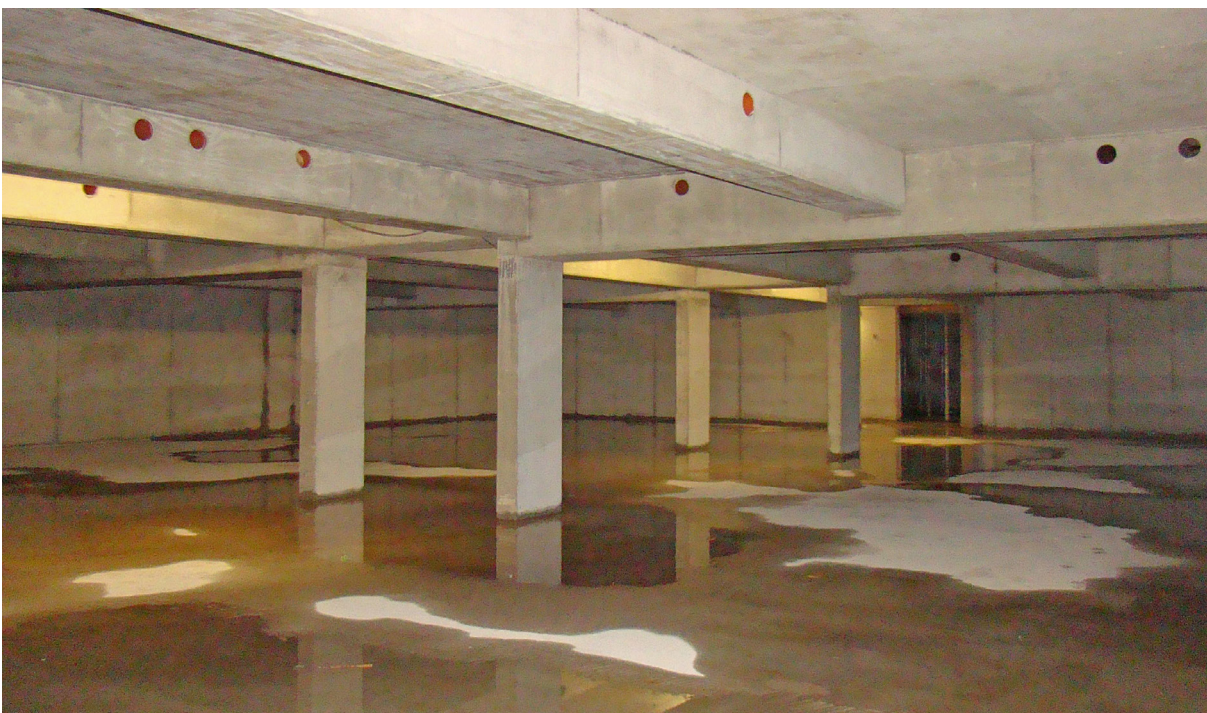
10 Magazin D113 während der Bauphase. Auf dem Boden befindet sich eingedrungenes Regenwasser.

Zunächst wurde die Baufeuchte nicht ausreichend berücksichtigt. Die massive Betonkonstruktion wurde aus WU-Beton in der Bodenplatte und bis auf einen Meter Höhe ausgeführt. Da sich in den Wänden der Magazinräume nur wenige und kleine Öffnungen (Rauchabzugsklappen) befanden, war der Luftaustausch in der Trocknungsphase des Rohbaus sehr gering (Abb. 10). Hinzu kam noch Feuchtigkeit durch das Einbringen des Lehmputzes. Die später im Bauprozess eingebaute Lüftungsanlage war nur für den Mindestluftwechsel dimensioniert; sie konnte den Trocknungsprozess nicht beschleunigen. Die Feuchtigkeit in den Magazinen blieb zunächst sehr hoch, so dass im September 2016 nur die Verwaltung und die Wissenschaftler ihre neuen Büros beziehen konn-
